**ANALISIS DAMPAK BANJIR LAHAR
TERHADAP INFRASTRUKTUR
DI SUB DAS PUTIH KABUPATEN MAGELANG**

**Disusun sebagai salah satu syarat menyelesaikan Program Studi Strata I
pada Jurusan Geografi Fakultas Geografi**

VANIA INTAN KARINA

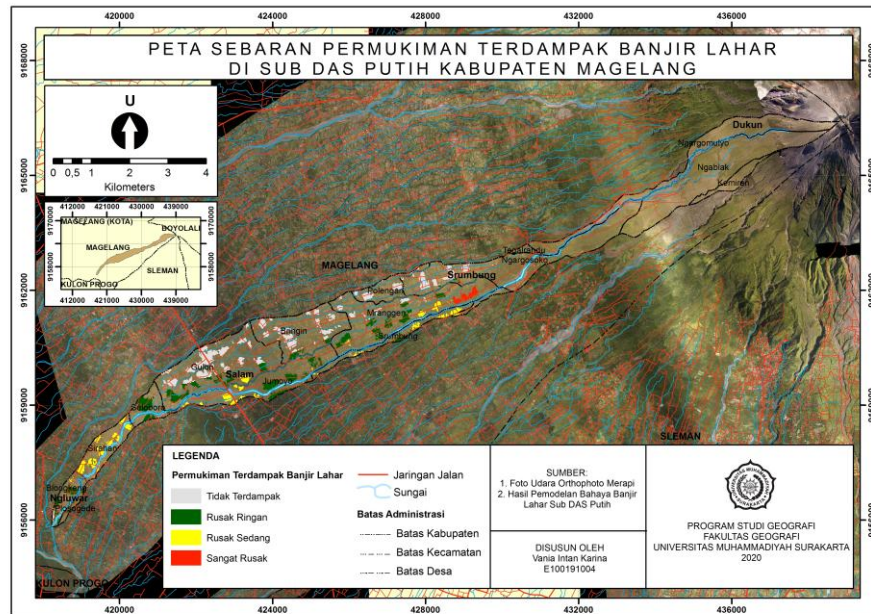
Gambar 3. Peta Sebaran Permukiman Terdampak Banjir Lahar di Sub DAS Putih Kabupaten Magelang

Kategori permukiman terdampak banjir lahar terluas adalah pada permukiman rusak ringan seluas 269 Ha yang Desa Bringin, Seloboro, Blongkeng, dan Plosogede. Kategori permukiman rusak sedang memiliki luas sebesar 175 Ha yang lokasinya berada di Desa Srumbung, Jumoyo, Gulon dan Sirahan. Kategori rumah terdampak sangat rusak memiliki luasan sebesar 41 Ha, dengan lokasi yang berjarak 70 – 200 m dengan alur Kali Putih, sehingga dampaknya akan lebih besar dan menyebabkan kerusakan fisik yang lebih parah. Luas permukiman terdampak banjir lahar tinggi mengakibatkan kerusakan pada tingkat sangat rusak seluas 8%. Luas permukiman terdampak banjir lahar sedang mengakibatkan kerusakan pada tingkat rusak sedang seluas 36%. Terakhir adalah luas permukiman terdampak banjir lahar rendah mengakibatkan kerusakan pada tingkat rusak ringan seluas 56%.

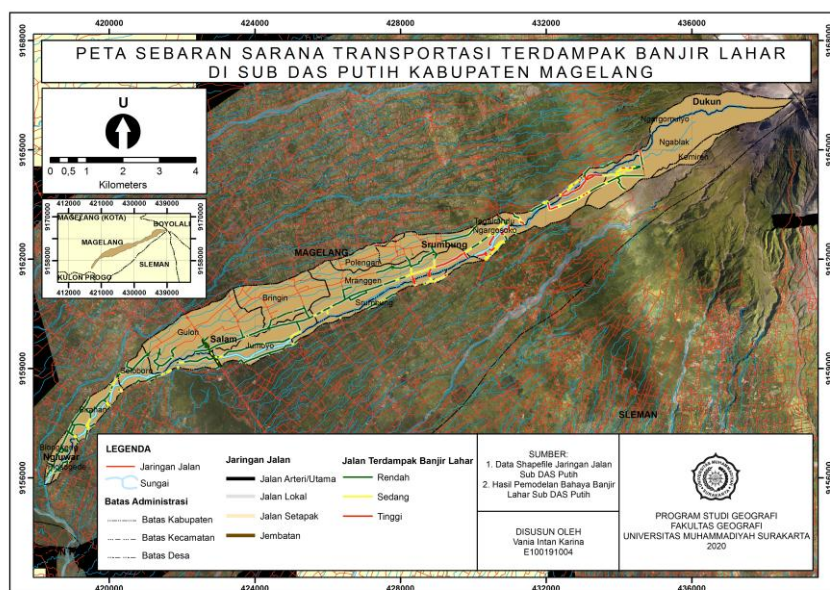
Gambar 4. Peta Sebaran Jaringan Jalan Terdampak Banjir Lahar di Sub DAS Putih Kabupaten Magelang

Kategori jalan yang terdampak tinggi adalah jalan lain sepanjang 7,93 km, jalan setapak sepanjang 0,57 km, dan jembatan sepanjang 2,25 km. Kategori jalan yang terdampak sedang adalah jalan arteri sepanjang 0,09 km, jalan lain sepanjang 14,28 km, jalan lokal sepanjang 1,47 km, jalan setapak sepanjang 1,06 km, dan jembatan sepanjang 2,7 km. Kategori jalan yang terdampak ringan adalah jalan

arteri sepanjang 0,82 km, jalan lain sepanjang 39,26 km, jalan lokal sepanjang 6,24 km, jalan setapak sepanjang 3,82 km, dan jembatan sepanjang 3,47 km.

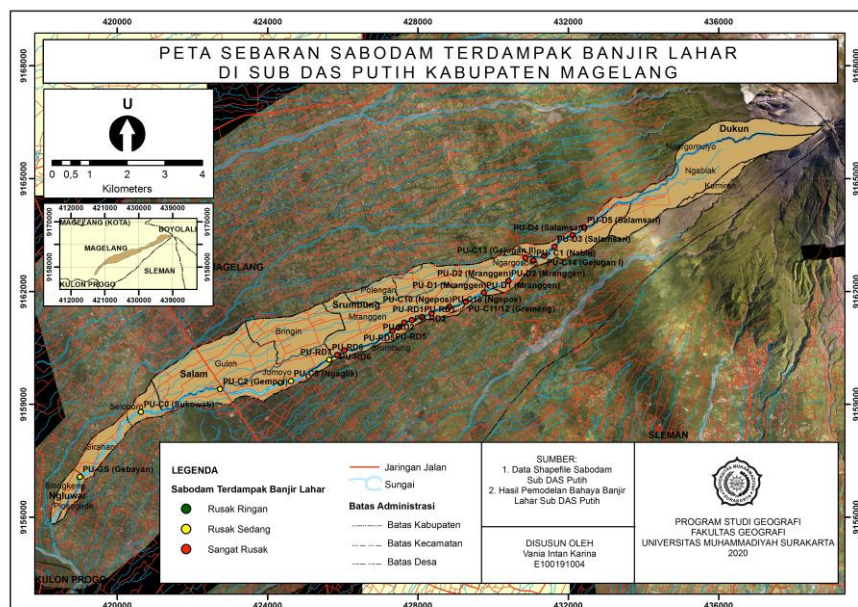
Bangunan sabodam yang terletak di Kecamatan Srumbung dominan mengalami dampak banjir lahar tinggi sehingga mengakibatkan dampak pada tingkat sangat rusak. Bangunan sabodam terdampak sangat rusak di Kecamatan Srumbung terletak masing-masing di 2 (dua) desa, yaitu sebanyak 11 di Desa Mranggen dan 7 di Desa Ngargosoka. Bangunan sabodam terdampak rusak sedang terletak di Desa Jumoyo dan Plosogede, sedangkan bangunan sabodam terdampak rusak ringan terletak di Desa Seloboro.

Gambar 5. Peta Sebaran Sabodam Terdampak Banjir Lahar di Sub DAS Putih Kabupaten Magelang

Bangunan sabodam terdampak sangat rusak terletak di Desa Srumbung sebanyak 18 bangunan sabodam, antara lain PU-RD6, PU-C8A (Srumbung), PU-RD5, PU-RD4, PU-RD3, PU-RD2, PU-RD1, PU-C9 (Cabe Lor), PU-C10 (Ngepos), PU-C11/12 (Gremeng), PU-D1 (Mranggen), PU-D2 (Mranggen), PU-C1 (Nabin), PU-C13 (Gejungan II), PU-C14 (Gejungan I), PU-D3 (Salamsari), PU-D4 (Salamsari), dan PU-D5 (Salamsari). Bangunan sabodam terdampak rusak sedang terletak di Desa Jumoyo antara lain PU-C2 (Gempol), PU-C Oprit Seloiring, PU-C8 (Ngaglik), dan PU-RD7 serta PU-GS (Gebayan) di Desa

Plosogede. Bangunan sabodam terdampak rusak ringan terletak di Desa Seloboro yaitu PU-C0 (Sukowati).

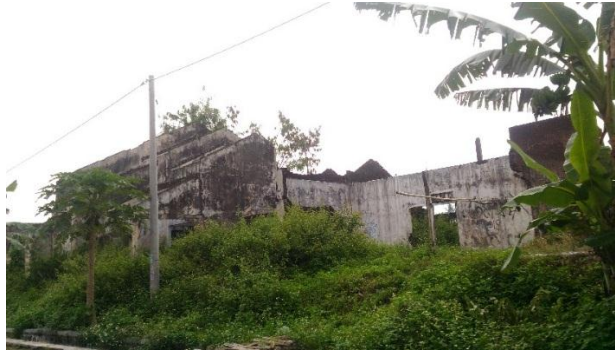
Tercatat banyak pemukiman yang rusak akibat terkena sapuan lahar dingin yang mengalir di sekitar sungai. Blok permukiman dengan dampak sangat rusak berada di Desa Mranggen, Kecamatan Srumbung. Lokasinya menyebar pada tiga titik yang semuanya berada dekat dengan alur Kali Putih. Hal ini karena pada daerah tersebut memiliki bahaya banjir lahar pada kelas tinggi, selain itu faktor topografi yang datar dan berada sekitar 27 meter jaraknya dari alur Kali Putih. Beberapa bangunan rumah terdampak sangat rusak di Desa Mranggen dilakukan cek lapangan untuk mengetahui kondisi bangunannya. Gambar 9 merupakan salah satu bangunan rumah terdampak sangat rusak di Desa Mranggen, tepatnya berlokasi pada koordinat 429161, 9161792. Berdasarkan hasil survei lapangan tersebut terlihat bangunan rumah tersebut menunjukkan dampak yang sangat rusak, yaitu rusaknya atap serta bangunan tembok rusak pada rumah tersebut. Kerusakan rumah dengan dampak sangat rusak tersebut tentu diakibatkan banjir lahar yang terjadi di lokasi tersebut.

Gambar 6. Bangunan Rumah dengan Dampak Sangat Rusak di Desa Mranggen (Sampel 002)
